Life ARTISAN

Projet démonstrateur- ResSources du Néal

Journée régionale Nature & Climat (SafN)

30 septembre - Guingamp

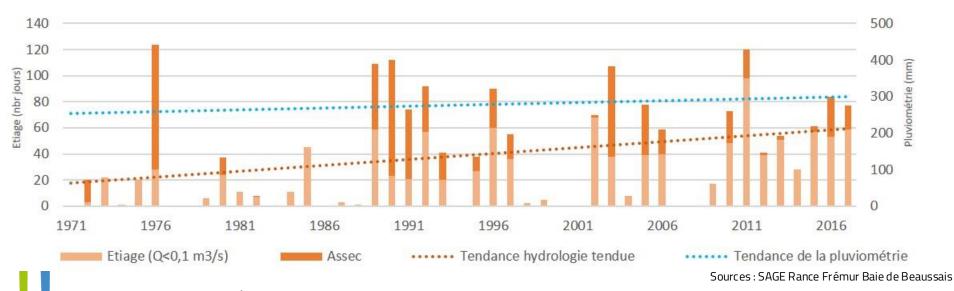
Comparaison des pluviométries et du nombre de jours d'étiage ou d'assec – station du Néal à Médréac

- Suivi du débit depuis 1968 :
 - Augmentation du nombre de jours passés en étiage (moy 10% du temps)
 - Diminution significative des débits mensuels minimaux
- Taux de pression actuel à l'étiage : 400 % (dont plans d'eau : 200 %)
- Diagnostic : 60% des cours d'eau en état mauvais ou très mauvais pour débit

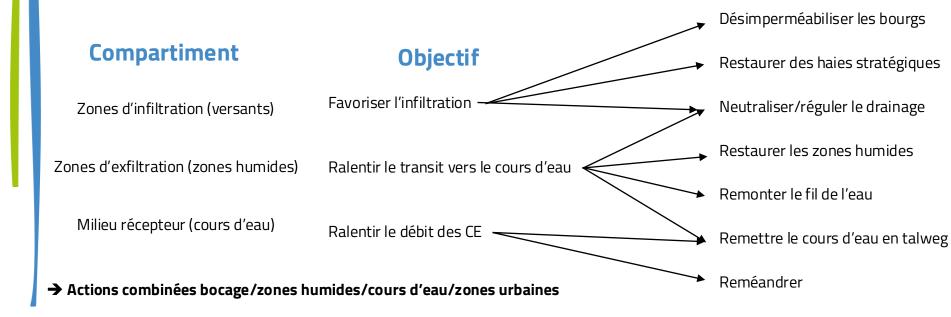
Actions de restauration visées :

SafN visant à ralentir les écoulements et à maintenir l'eau dans le bassin-versant

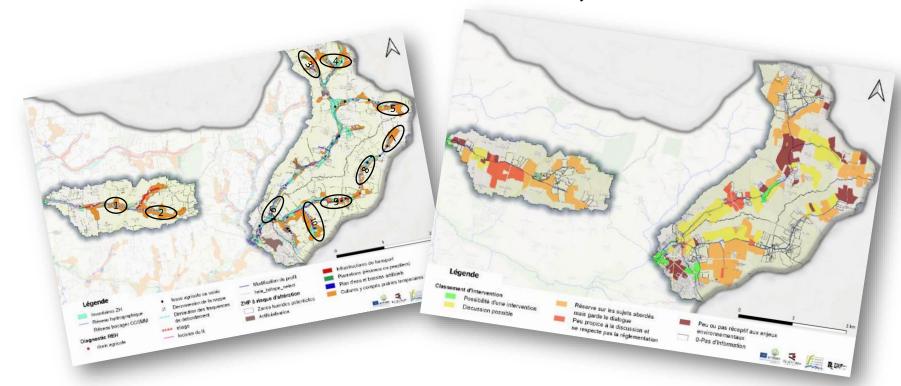
Secteurs prioritaires et diagnostic territorial

Focaliser les efforts sur 2 affluents sans oublier les enjeux en tête de bassin versant

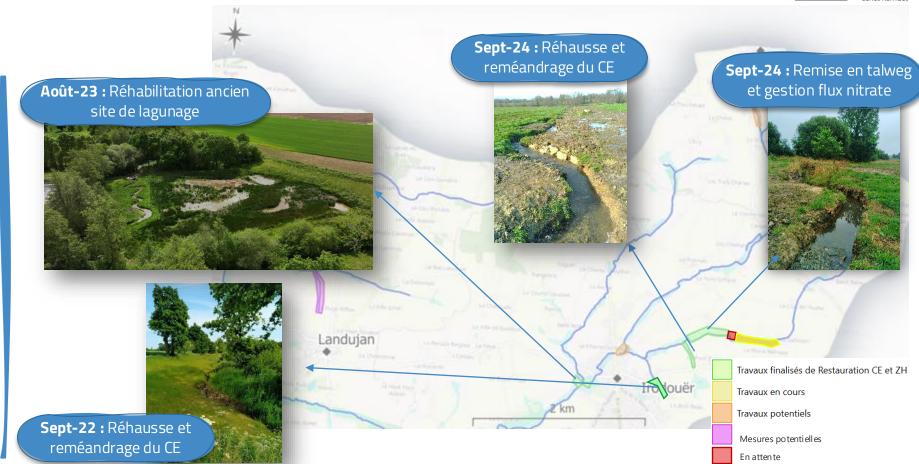
Travaux de restauration réalisés

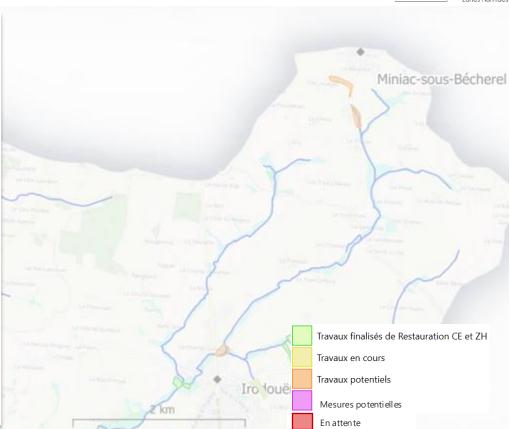
Sept-25 : Remise en talweg

Sept-26 : Remise en talweg + gestion flux nitrate

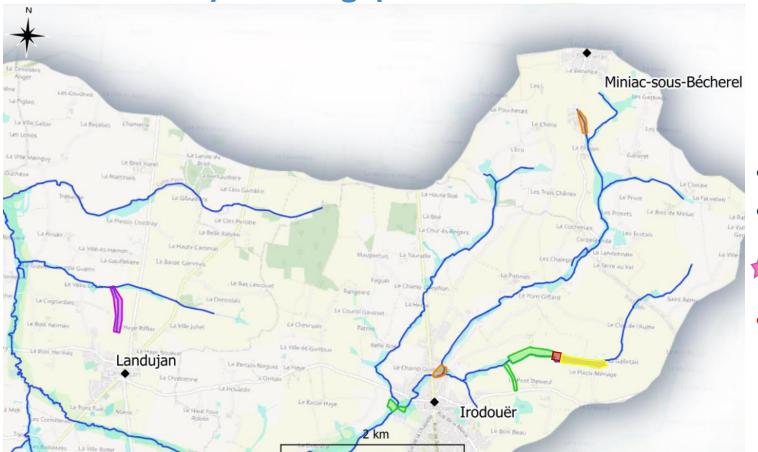
Suivis hydroécologiques et naturalistes

- Limnimètres
- Piézomètres liés CE (assecs)
- Inventaires faune/flore
- Stations météo
