# Espaces naturels de Cléguer

## Pont Person

## Journée régionale Nature et Climat [SafN] 2025

# LOCALISATION ET CONTEXTE HYDRAULIQUE

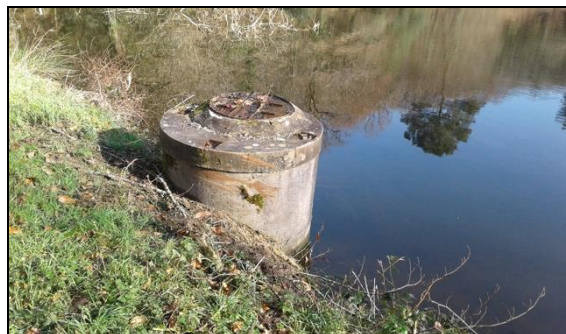
Moine de vidange

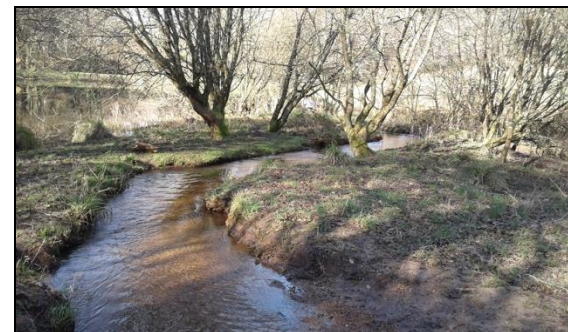
Cours d'eau en amont de l'étang

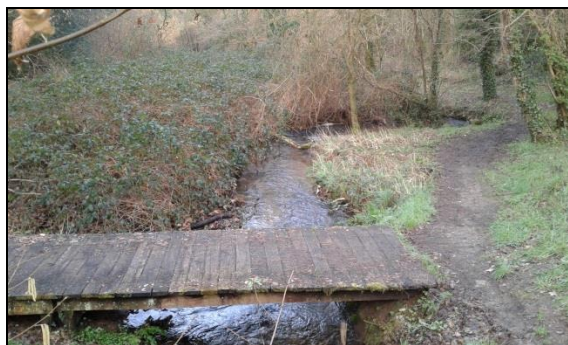
Cours d'eau en aval du pont

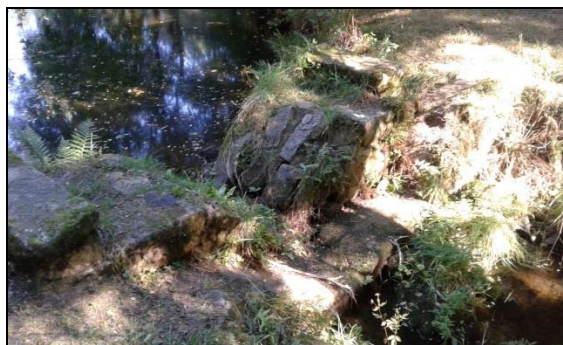
Ouvrage de trop-plein

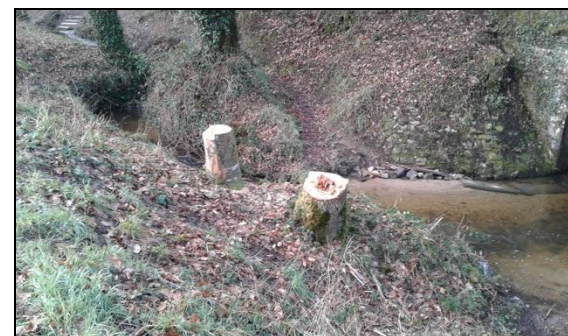
Bras artificiel (aval de l'étang)

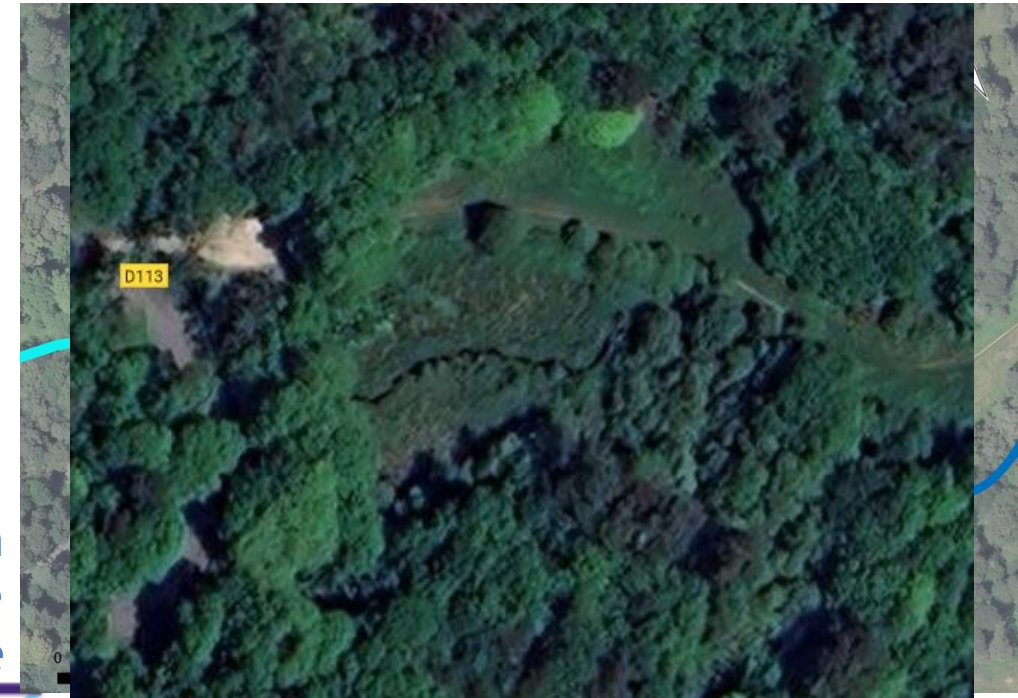
Un cours d'eau qui retrouve son fonctionnement naturel et une zone humide rétablie

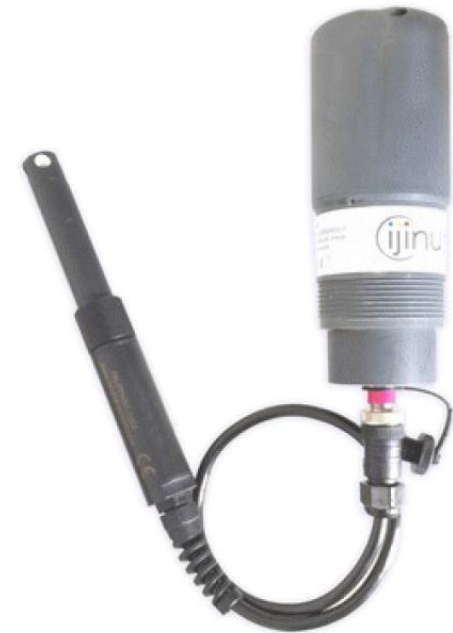
- Les matières en suspension (MES) < 1g/l
- L'ammonium (NH<sub>4</sub>) < 2mg/l
- L'oxygène dissous (O<sub>2</sub>) > 3mg/l

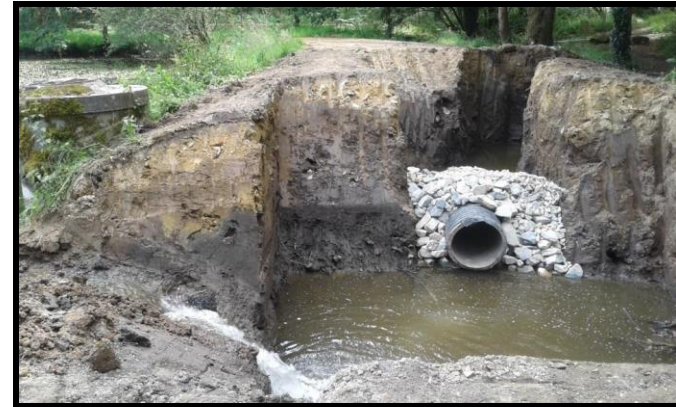
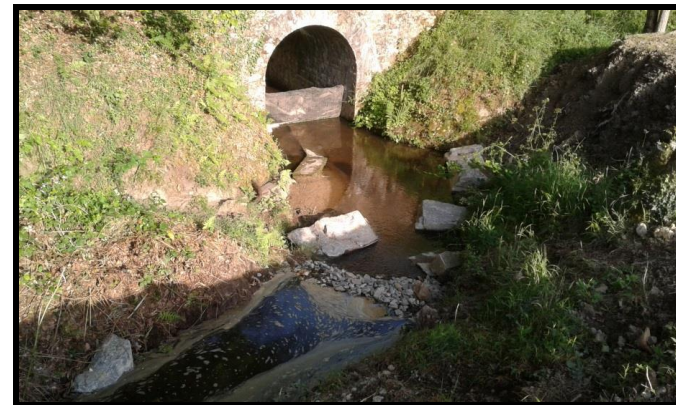
Les bassins filtrants
